改善箇所説明図

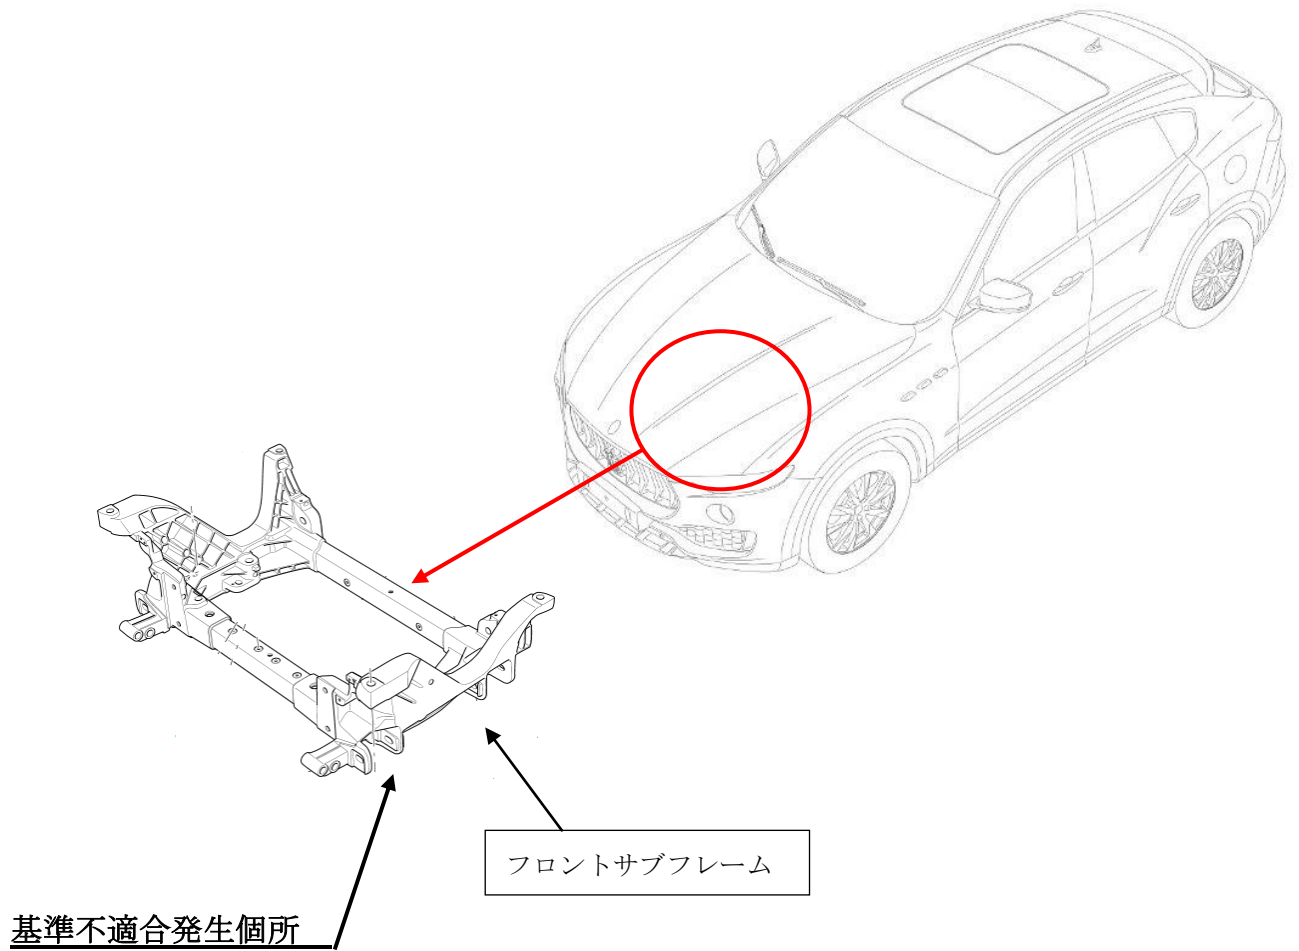
フロントサブフレームの溶接工程において、溶接機に溶接材料を補充した際の手順が不適切なため、当該フレームの接合部の溶接が十分に行われていないものがある。そのため、走行中の振動により当該接合部に亀裂が生じ異音が発生して、そのままの状態で行くと亀裂が進行し、最悪の場合、走行安定性が低下するおそれがある。

全車両、フロントサブフレームの接合部を目視点検し、溶接不良が確認された場合は、フロントサブフレームを良品と交換する。
