改善箇所説明図

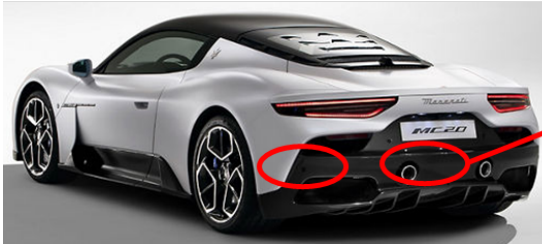
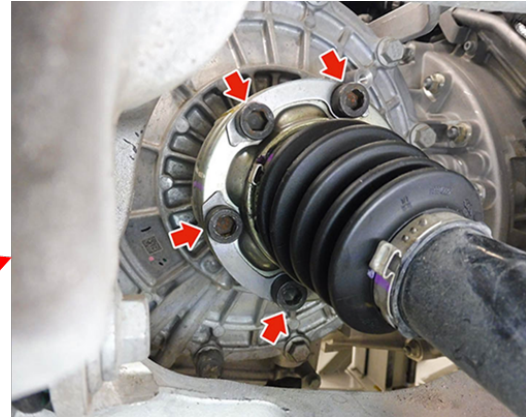
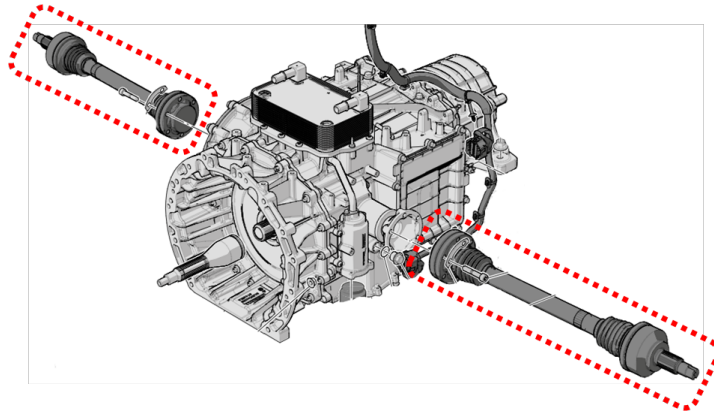
左右アクスルシャフト、および
取り付けボルト(片側6本ずつ)

リアアクスルシャフトにおいて、接続部に使用するシールガスケットの設計が不適切なため、駆動トルクが激しく変動するような状況の際、接続部内部のシールガスケットが回転方向にわずかにずれ動くことがある。そのため、接続部のボルトに負荷がかかり、最悪の場合、そのボルトが折損して脱落するおそれがある。

全車両、シールガスケットを対策品に変更したリアアクスルシャフトに交換する。また、取付ボルトを新品に交換する。

車台番号打刻 (VIN プレート) の 3 桁目上部に白色のペイントを塗布する。
