## 改善箇所説明図

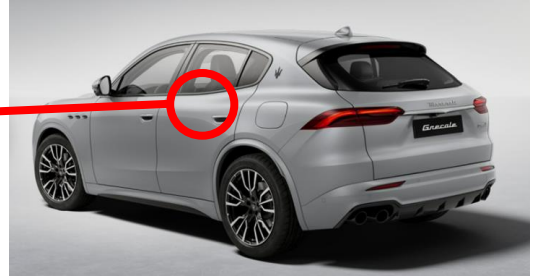
インストルメントクラスター

インストルメントクラスター(以下、「インスト」)において、ソフトウェアが不適切なため、イグニッションをオンにした際、速度計の単位が km/h から mph に切り替わることがある。そのため、保安基準に抵触するおそれがある。また、以下の不具合も発生するおそれがある。

- イグニッションをオンにした際、パークアシスト警告が瞬間的にインスト上に誤表示される。
- ターンシグナル作動時に電気ノイズ（ビープ音）が発生する。

全車両、インストルメントクラスターのソフトウェアを対策プログラムに書き換える。
