改善箇所説明図

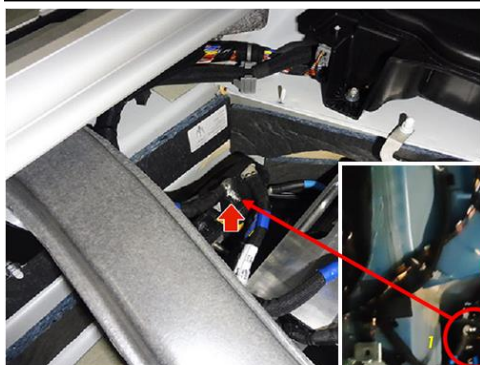
バッテリー切断ユニットからの48V接点

48 ボルトハイブリッドシステムにおいて、プラス端子および、アースケーブル端子の締め付けが不適切なため、接触不良となるものがある。そのため、ハイブリッドシステム不具合の警告が表示され、最悪の場合、接触抵抗が増えることで発熱し、火災にいたるおそれがある。

全車両、プラス端子とアースケーブル端子の締め付けを確認する、締め付けが不十分であった場合、発熱による損傷を確認し、損傷が確認された場合は損傷部品の交換もしくは損傷個所の修理を行う。
