改善箇所説明図

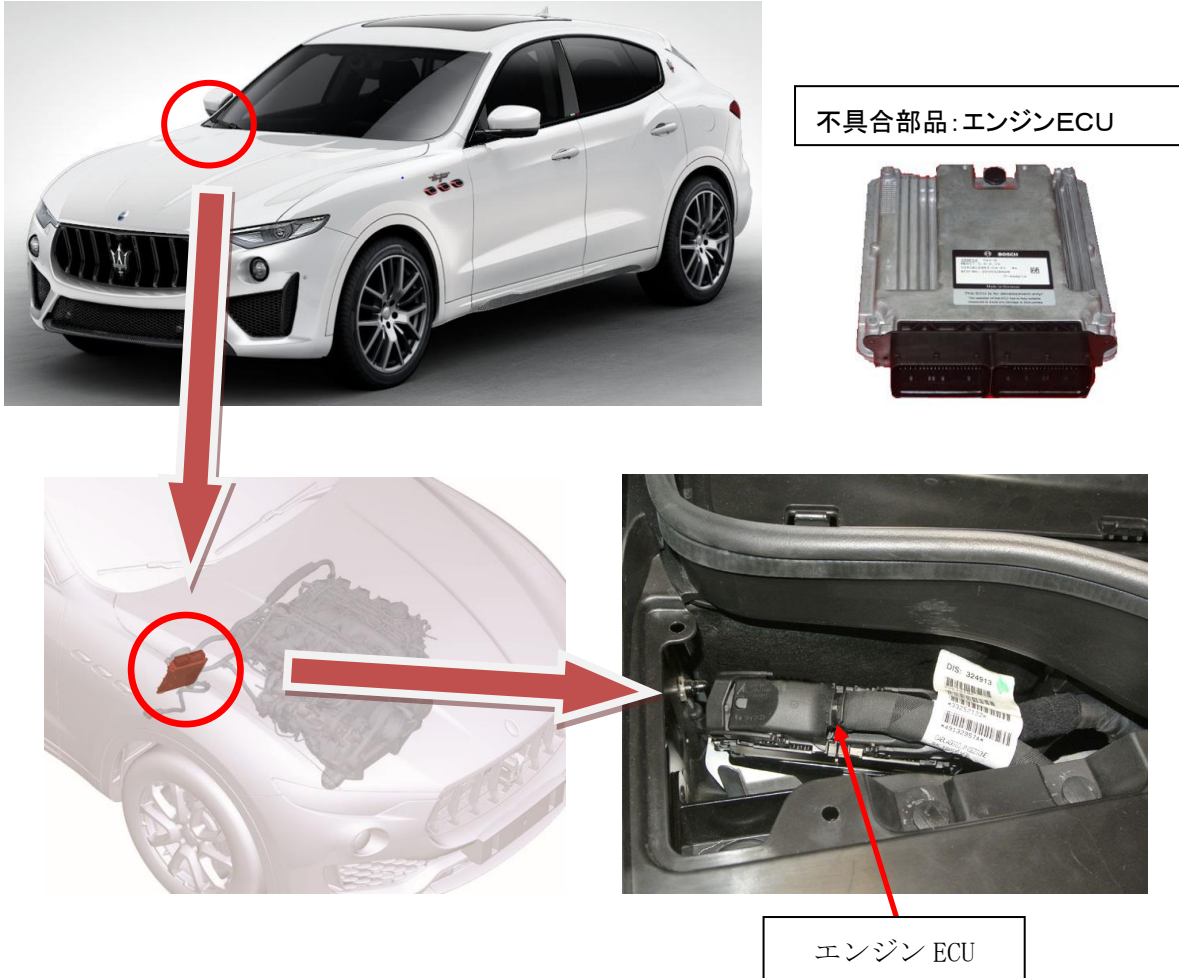
エンジン ECU のソフトウェアにおいて、低圧側の燃料圧力を不具合判定するためのプログラムが不適切なため、低圧側の燃料圧力が正常な状態で誤って不具合と判定し、エンジン警告灯が点灯して出力が低下するおそれがある。

全車両、エンジン ECU のソフトウェアを対策されたソフトウェアに更新する。

右側ボンネットダンパーのボンネット側の頭部に白色のペイントを塗布する。
