# 改善箇所説明図

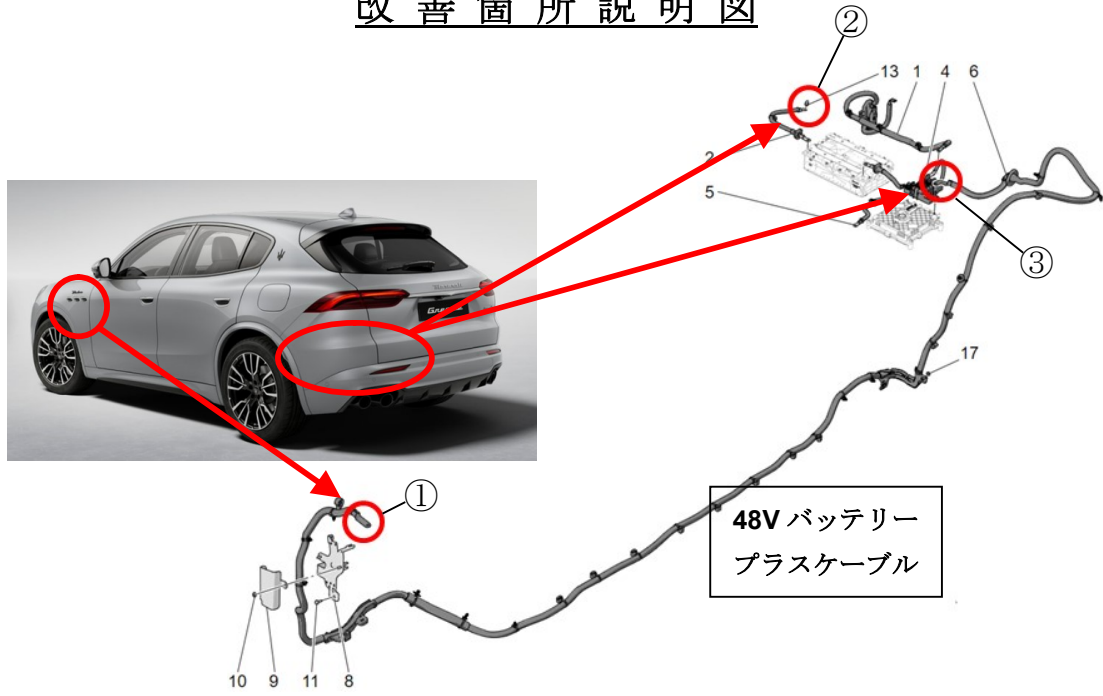
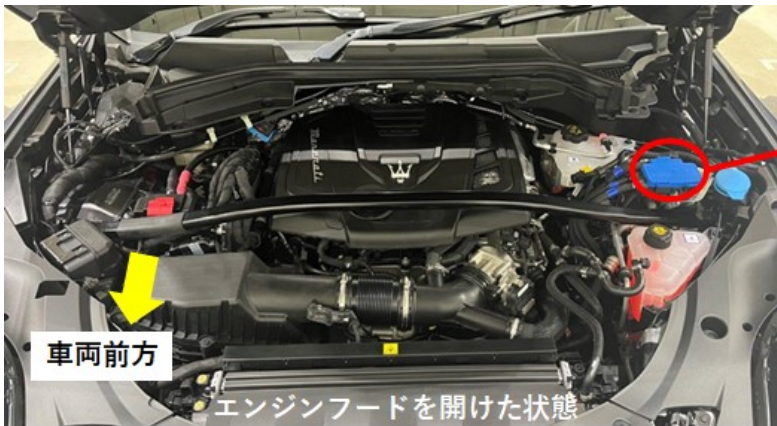
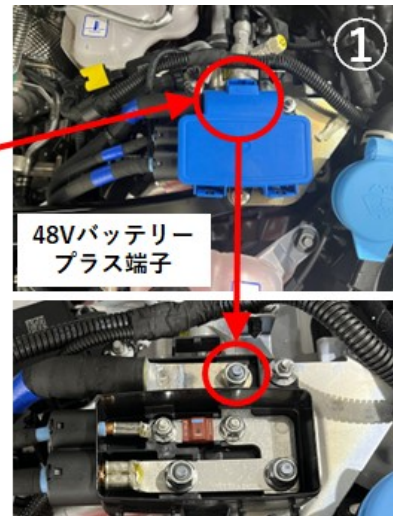
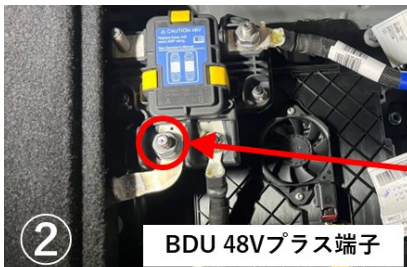
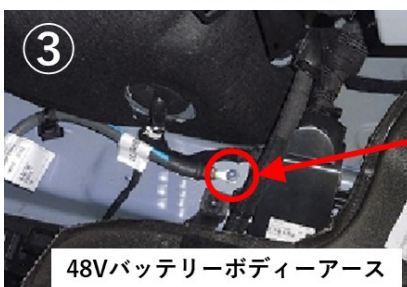
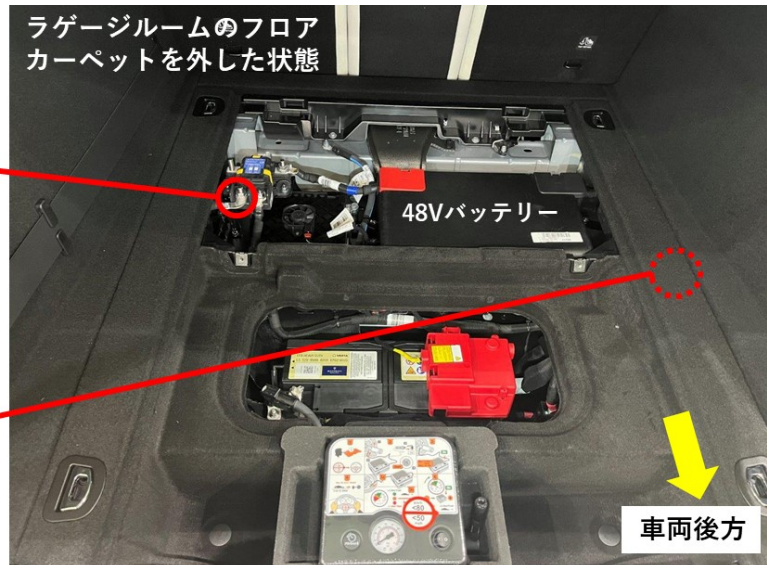
48V ハイブリッドシステムの配線組み付け工程において、作業管理が不適切なためプラスケーブルの取り付けナットが規定値より低いトルクで締め付けられたものがある。そのため、走行中の振動等により取り付けナットが緩んでハイブリッドシステムが機能せず警告灯が点灯し、最悪の場合、電気火花や過熱により車両火災に至るおそれがある。

全車両、プラスケーブルの締め付けトルクを確認し、締め付けが不十分であった場合には、規定のトルクで締め付けるとともに、発熱による損傷を確認し、損傷が確認された場合は損傷部品の交換又は損傷個所の修理を行う。

48V FDU に白色のペイントを塗布する
