改善箇所説明

基準不適合箇所

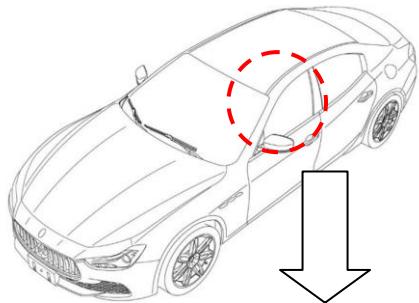
助手席上部サンバイザー部・エアバッグ警告ラベル
助手席上部ルーフ部・エアバッグ警告ラベル

全車両、正しい助手席エアバッグ警告ラベルを貼り付ける。

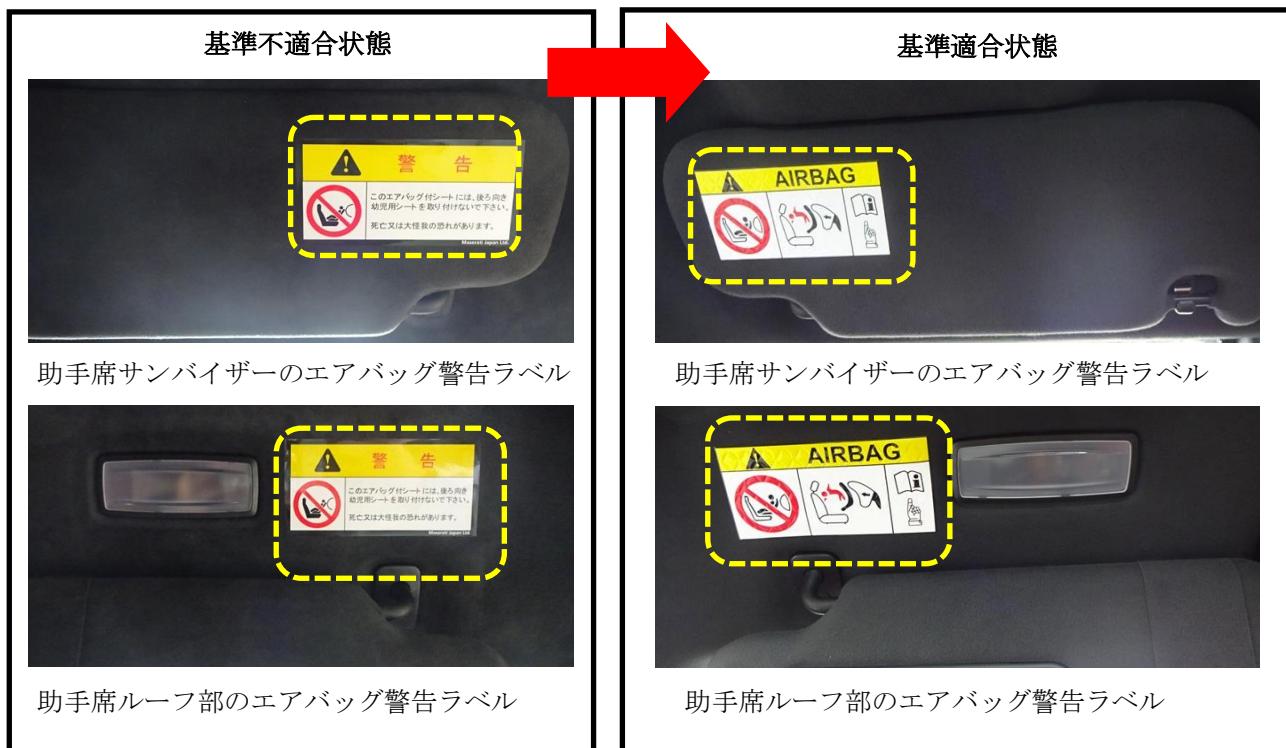
※注意 : は貼付する警告ラベルを示す

助手席エアバック
警告ラベル

助手席のサンバイザー等に表示する助手席エアバッグ警告ラベルにおいて、当該ラベルの内容が誤っているため、保安基準第18条の基準に適合しない。

エアバッグ警告ラベルの外観で判別が可能であるため、特別な識別は行わない。
