改善箇所説明図

不具合の内容

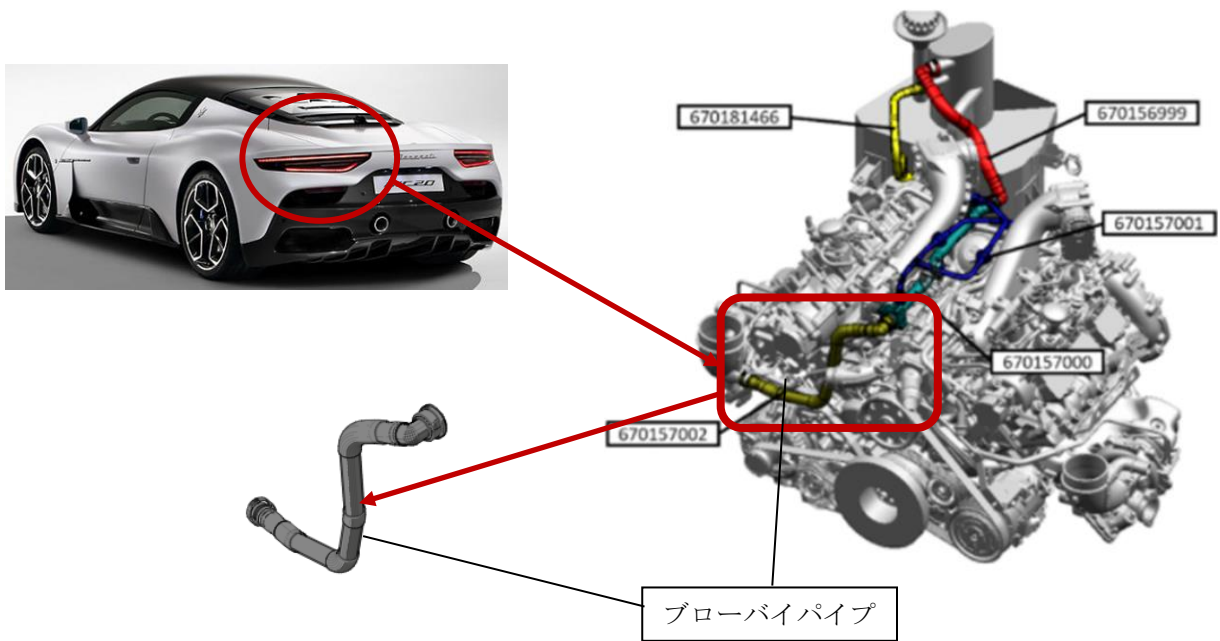
原動機のブローバイガス還元装置において、車両生産工場での組み付けの際、オイルセパレーターから吸気ダクトに至るブローバイパイプが取り付けられていないことがある。このため、ごく稀に開口部から微細な異物が吸気内に混入し、最悪の場合、ターボインペラーが損傷するおそれがある。またオイルセパレーターを通過した微量のオイルペーパーによりエンジンルーム内が汚れることがある。

注： は対策する部品を示す

本国メーカー調査の結果、納車前点検車両で報告のあった1台以外に当該不具合は無いと推定されるが、万全を期すため、全車両、目視点検によりブリーザーパイプの有無を確認する。万が一、欠品の場合はエンジンオイルとフィルターを交換し、ブリーザーパイプを取り付ける。

車台番号打刻（VINプレート）の2桁目上部に白色のペイントを塗布する。
