## 改善箇所説明図

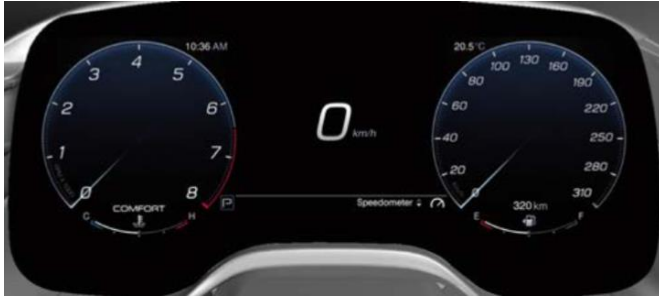
インストルメントクラスター

インストルメントクラスター(以下、「インスト」)において、ソフトウェアが不適切なため、イグニッションをオンにした際、速度計の単位が km/h から mph に切り替わることがある。そのため、保安基準に抵触するおそれがある。また、以下の不具合も発生するおそれがある。

- イグニッションをオンにした際、パークアシスト警告が瞬間的にインスト上に誤表示される。
- ターンシグナル作動時に電気ノイズ（ビープ音）が発生する。

全車両、インストルメントクラスターのソフトウェアを対策プログラムに書き換える。

運転席ドアの上部車体側ドアヒンジ取り付けボルトに黄色のペイントを塗布する。
