改善箇所説明図

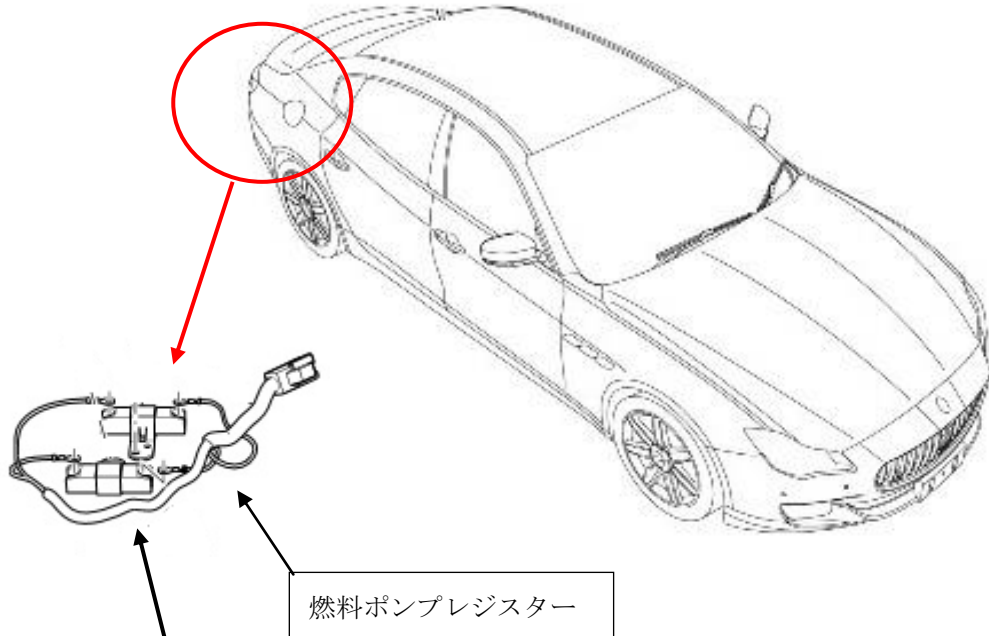
基準不適合発生箇所

注： は、交換部品を示す。

燃料装置において、電動燃料ポンプの作動電流を制御する抵抗器（レジスター）の選定が不適切なため、作動電流によりレジスターが早期に劣化することがある。そのため、そのままの状態で使用を続けると、レジスターが損傷して燃料ポンプの電源が断たれ、最悪の場合、走行中にエンジンが停止し、再始動できなくなるおそれがある。

全車両、燃料ポンプレジスターを対策品と交換をする。

トランクリッドストライカーへ黄色ペイントを塗布する。
